东风富士汤姆森调温器有限公司

# 汽车调温器原理及售后服务手册

2009年1月15日

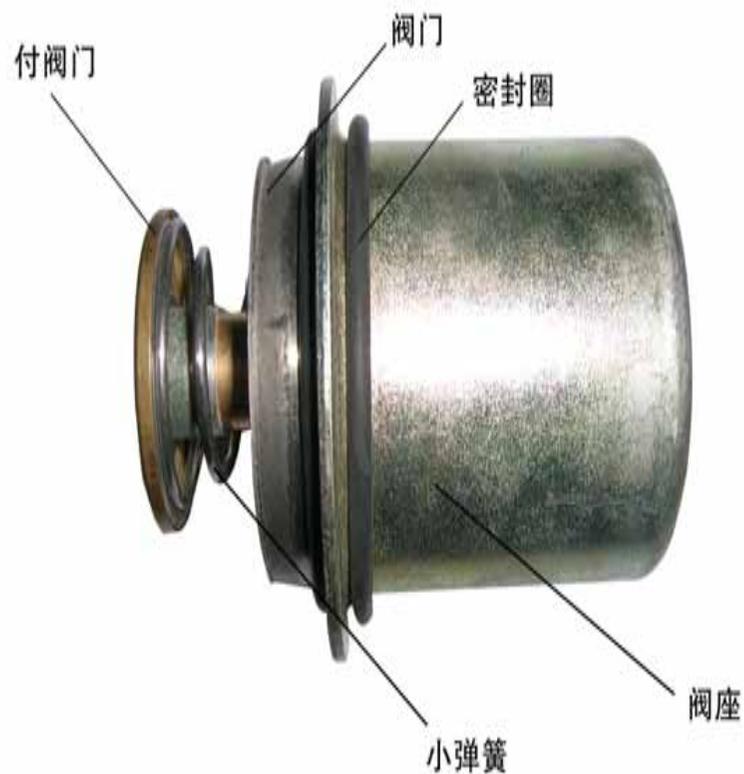
K系列调温器结构图

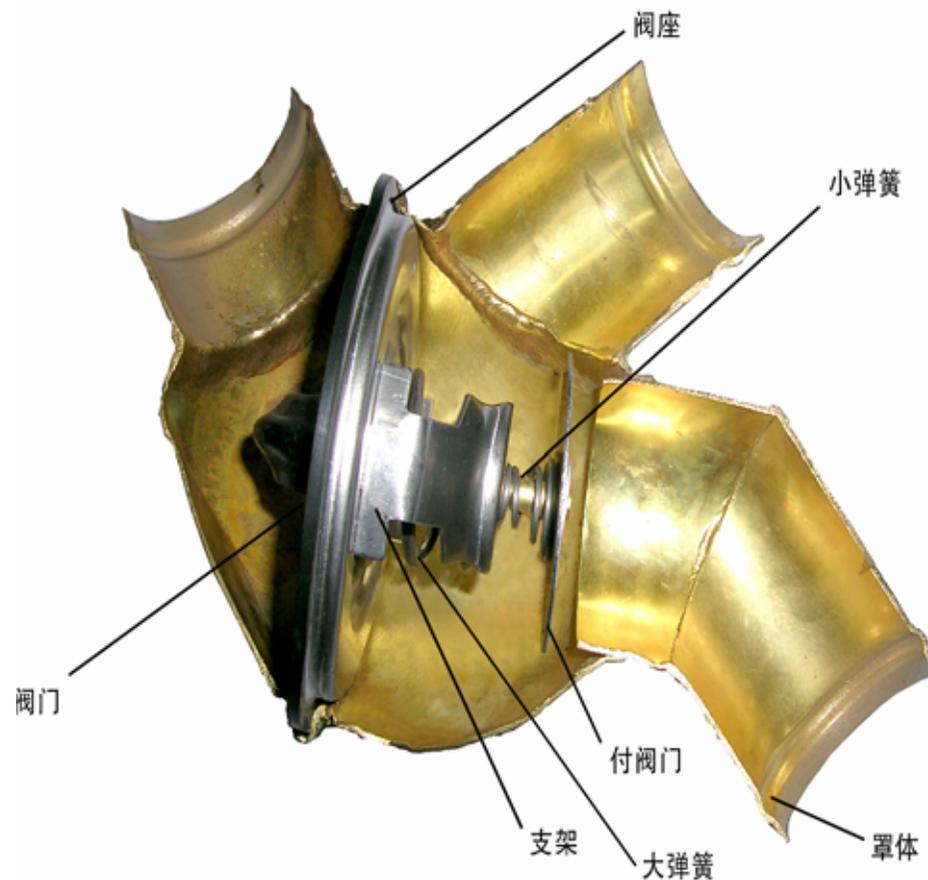
斯泰尔系列调温器结构解剖图

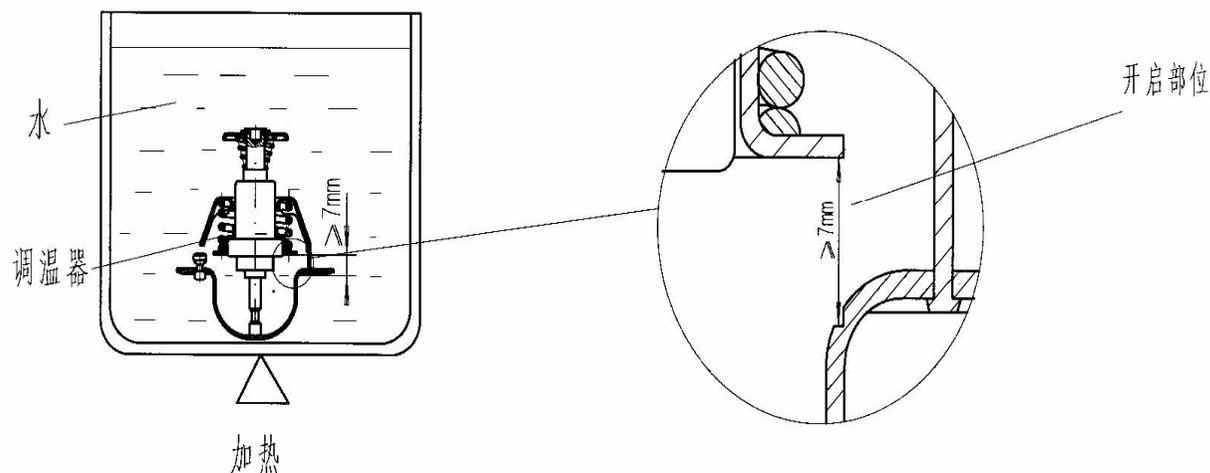
将一可加热容器（如电烧杯、电水壶、烧锅等）装满水，将调温器放入容器内，并使其完全没入水中；

进行加热直至沸腾，保持5-10分钟；

调温器主阀门全开升程 7mm时为合格，如果调温器主阀门开度不够或打不开，则可以断定调温器已经衰退或失效。

- 1) 调温器放入容器中时，容器应保持加热状态。
- 2) 对调温器进行观察是否开启时，应尽量使调温器处于容器内的水中。若必须从水中取出进行观察，应尽量缩短“取出-观察”这一过程的时间（一般1—5秒钟为宜），因为开启的调温器暴露在空气中后在弹簧回复力的作用下会在很短时间内关闭。
- 3) 建议使用化学实验室的玻璃烧杯作为加热容器，这样就可以很清楚地观察到调温器在介质中被加热后逐渐打开的全过程，避免了从容器内取出后所造成的观测误差。

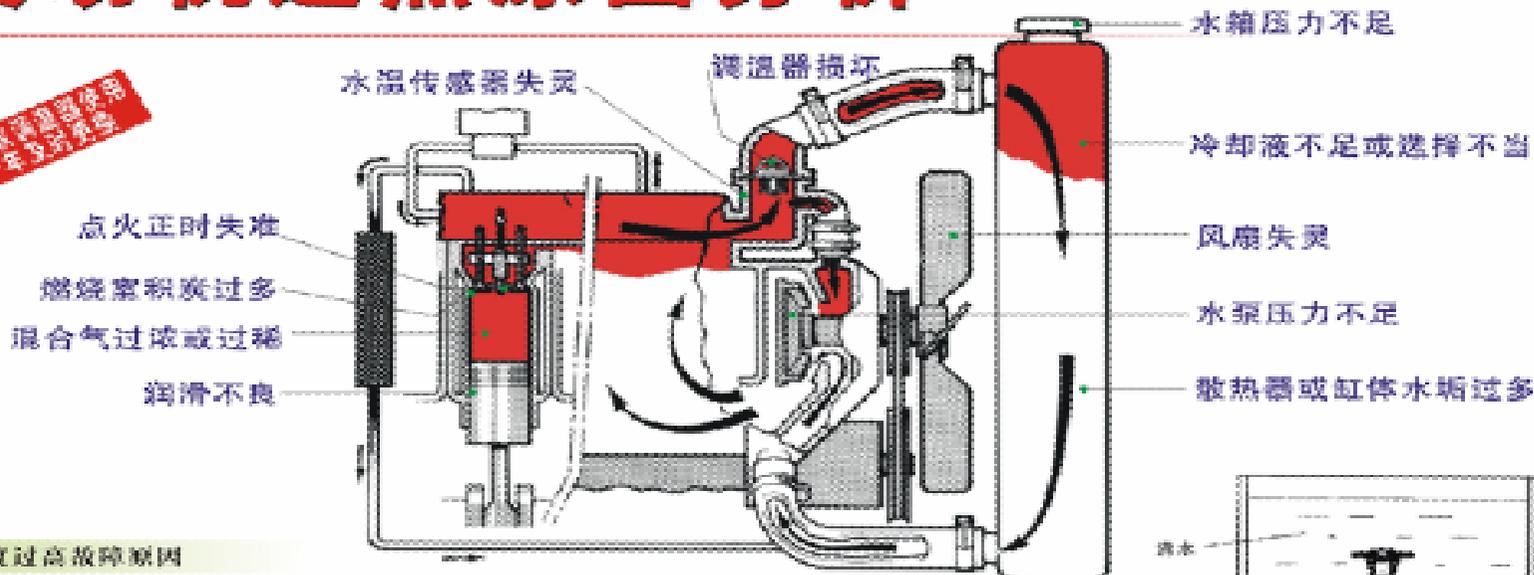
## 发动机过热原因分析

调温器误判率高达70%——90%

发动机温度高  
一定是冷却系

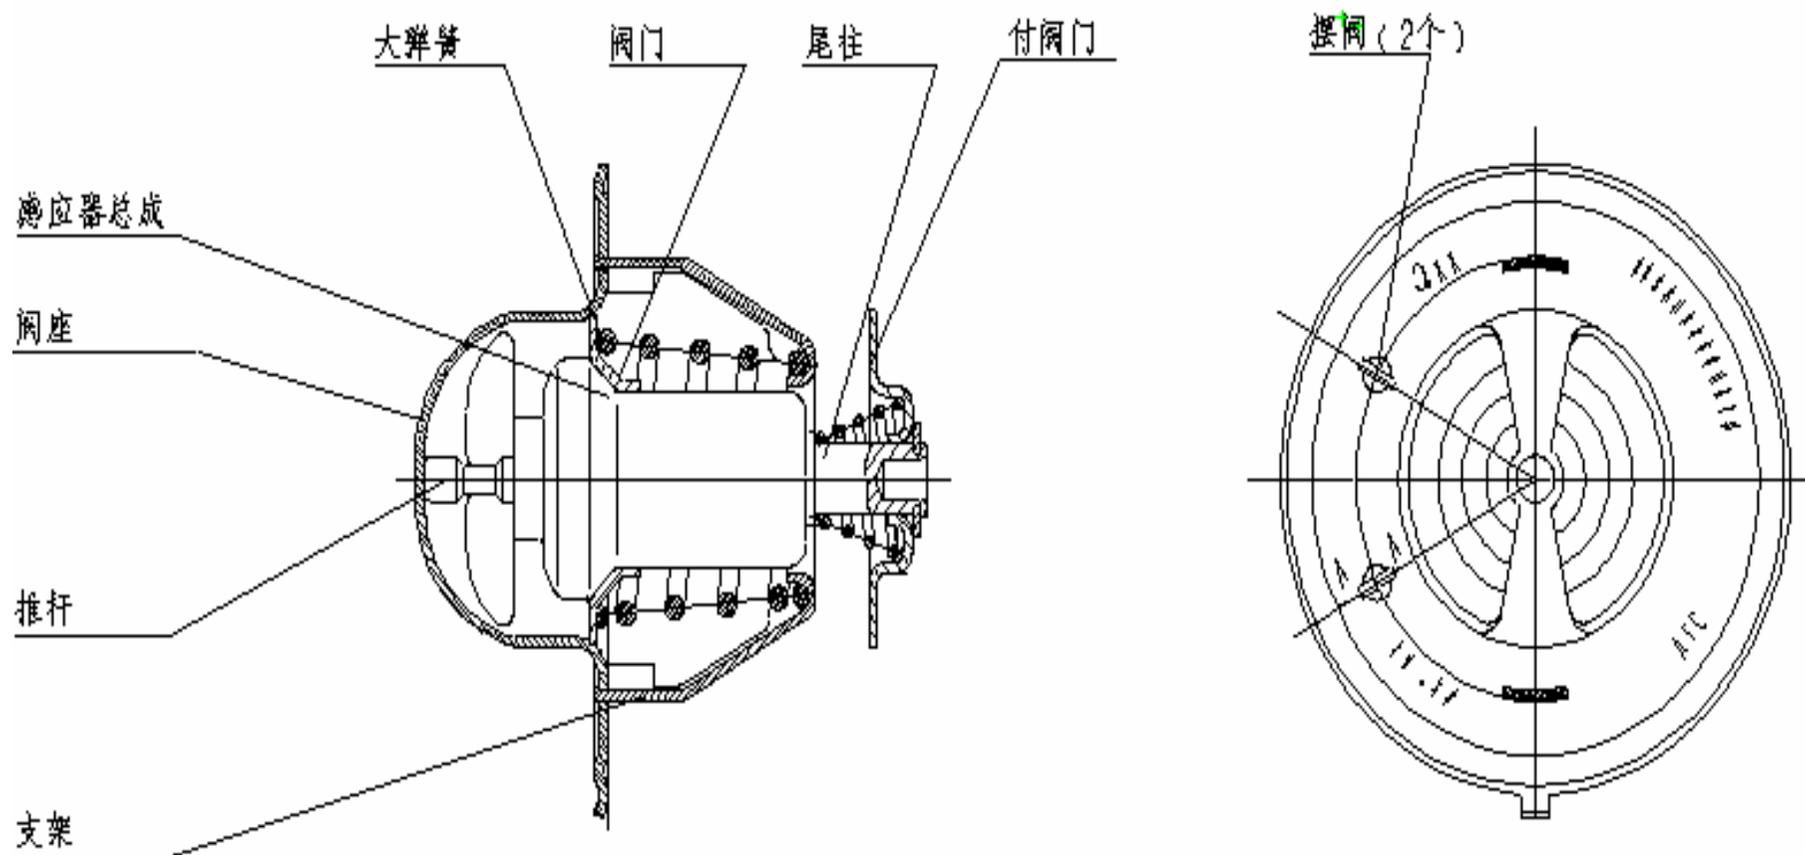
## 9-1、D F T 供东风康明斯调温器结构介绍-----1306R2-010-B2

1306R2-010-B2	FBD-82-M	82 ± 2 ,在0.1mm时	EQ153	95	8mm
顾客号	DFT产品号	标称温度	机型	全开温度	全开升程 mm

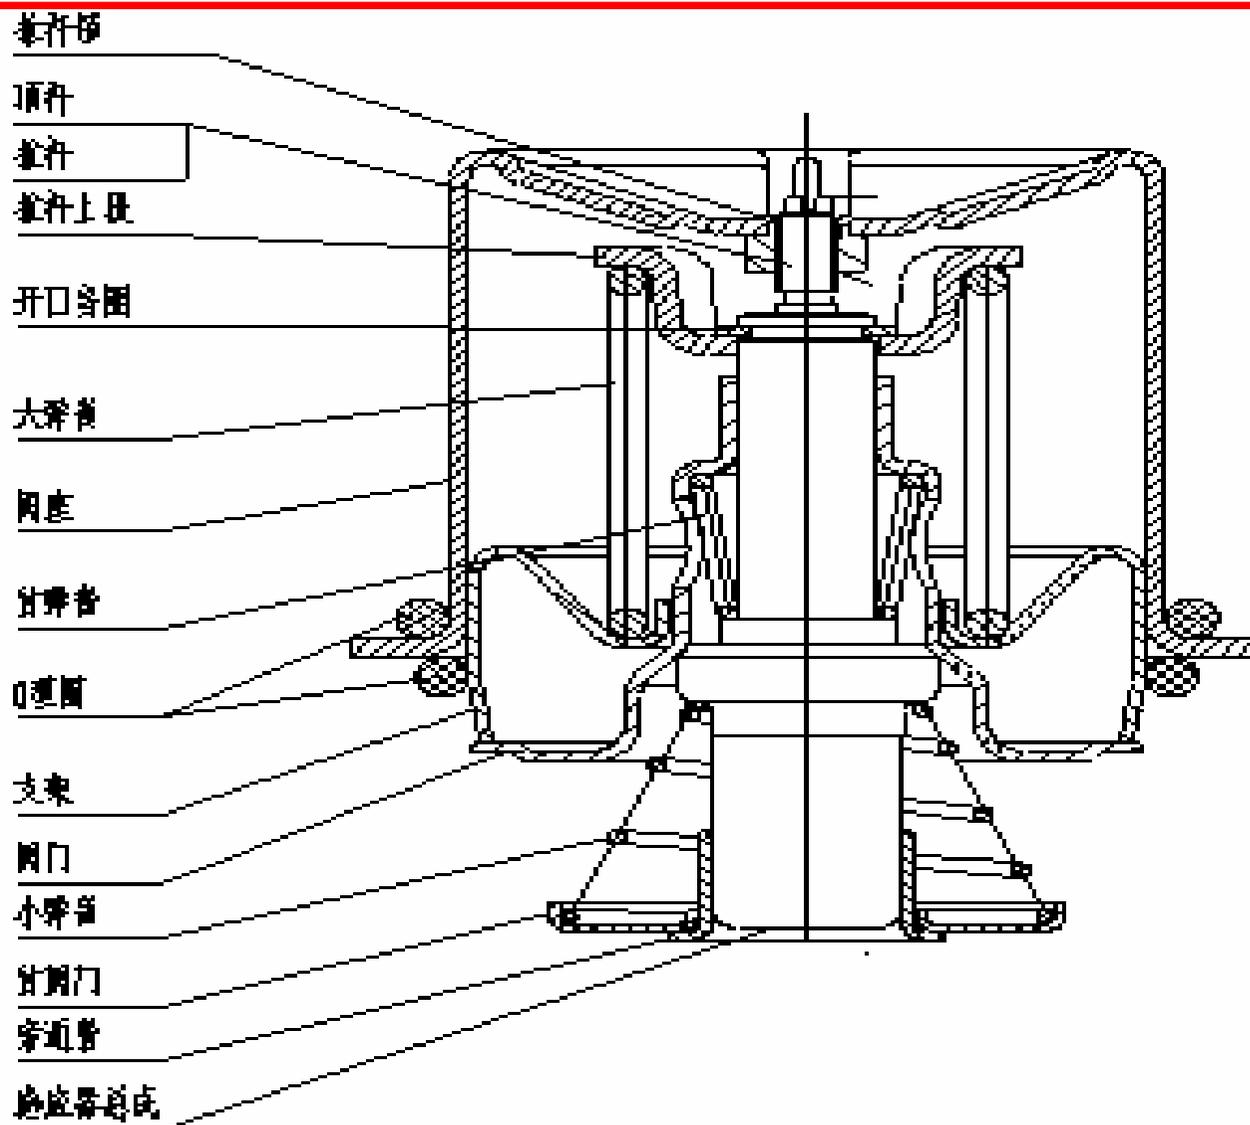
## 9-2、D F T 供东风康明斯调温器结构介绍---- 3968559

3968559	KBA-82-MT	82 ± 2 ,在0.1mm时		85	11.7m m
顾客号	DFT产品号	标称温度	机型	全开温度	全开升程 mm

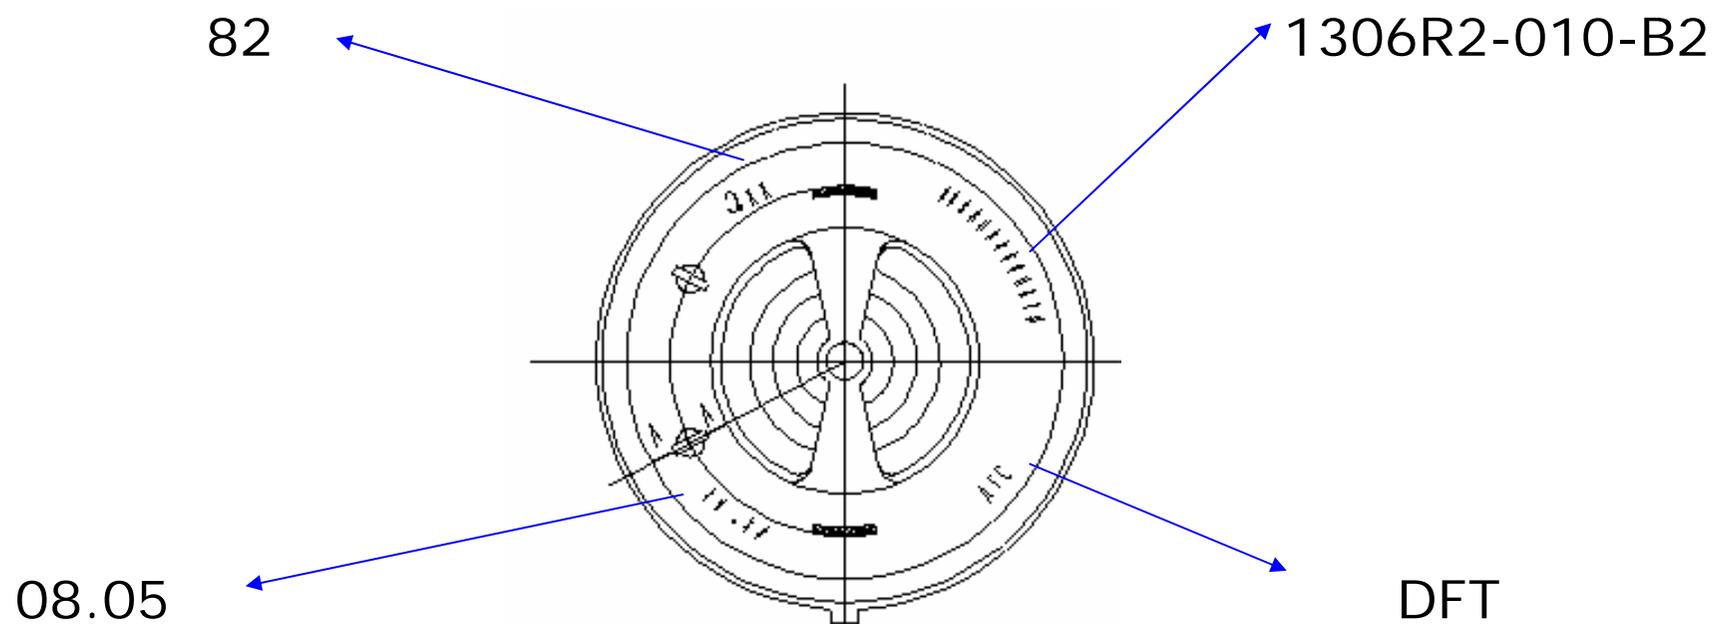
9-2-1、1306R2-010-B2（FBD-82-M）的识别

D F T调温器在阀座上有永久标识，即分别如下：

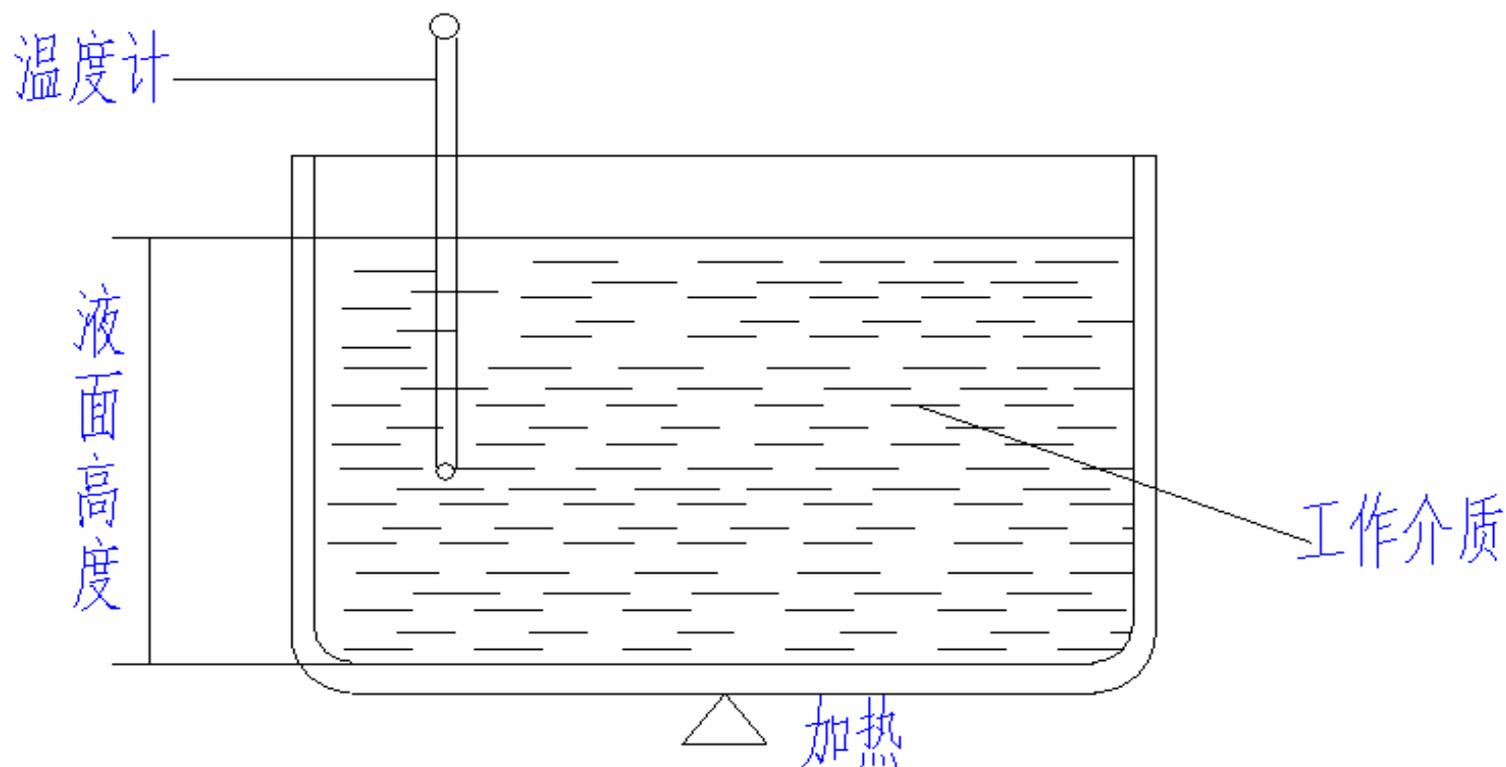
## 9-3、检测方法：

将一容器（透明烧杯）装满需要的工作介质（水或防冻液），液面要能够使调温器能够完全没入其中。然后在其下方进行持续加热。加热过程中用温度计对工作介质的温度进行测量，当温度达到调温器全开温度时，观察调温器阀门的开启状态。

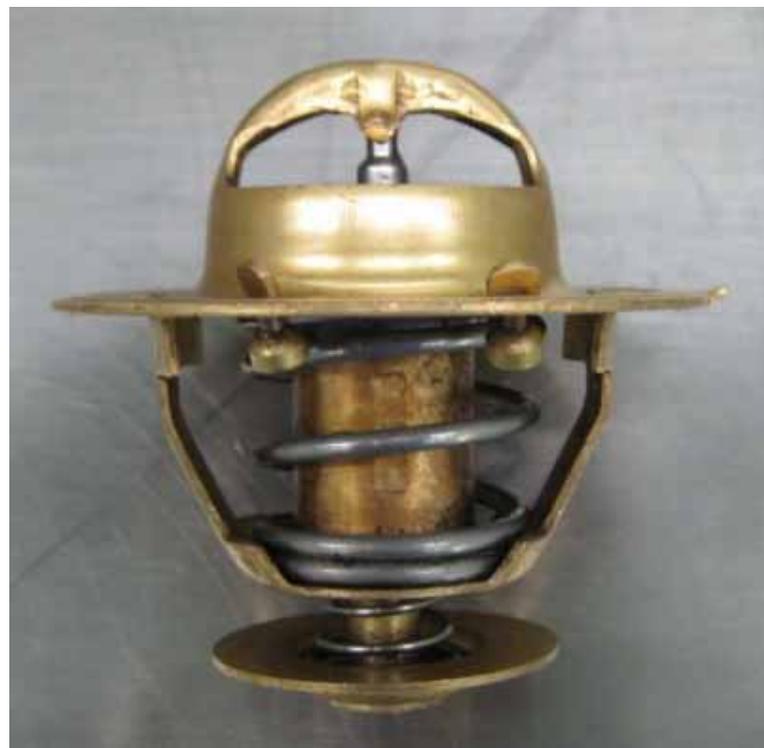
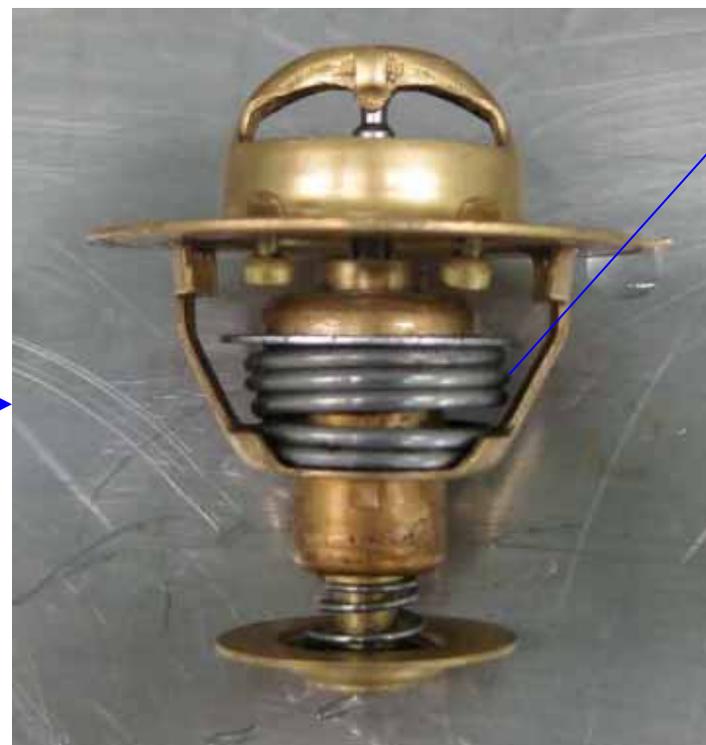
9-3-1、 1306R2-010-B2 ( FBD-82-M ) 调温器总成 :

观测方向

调温器测试前状态

8mm  
判断合格

调温器测试后状态

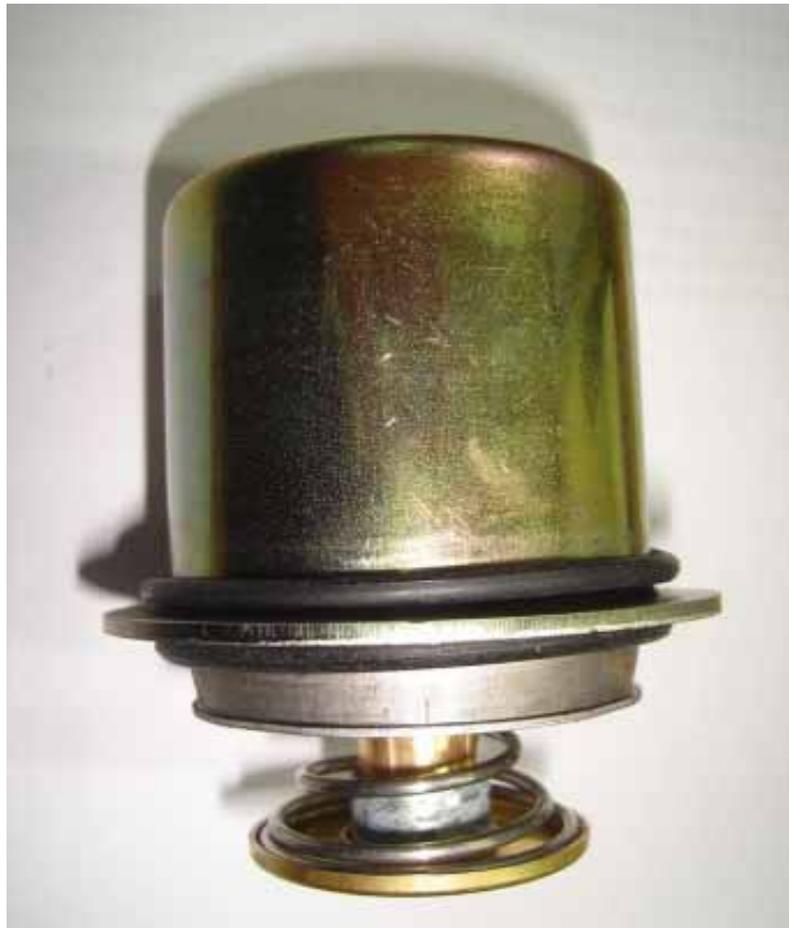
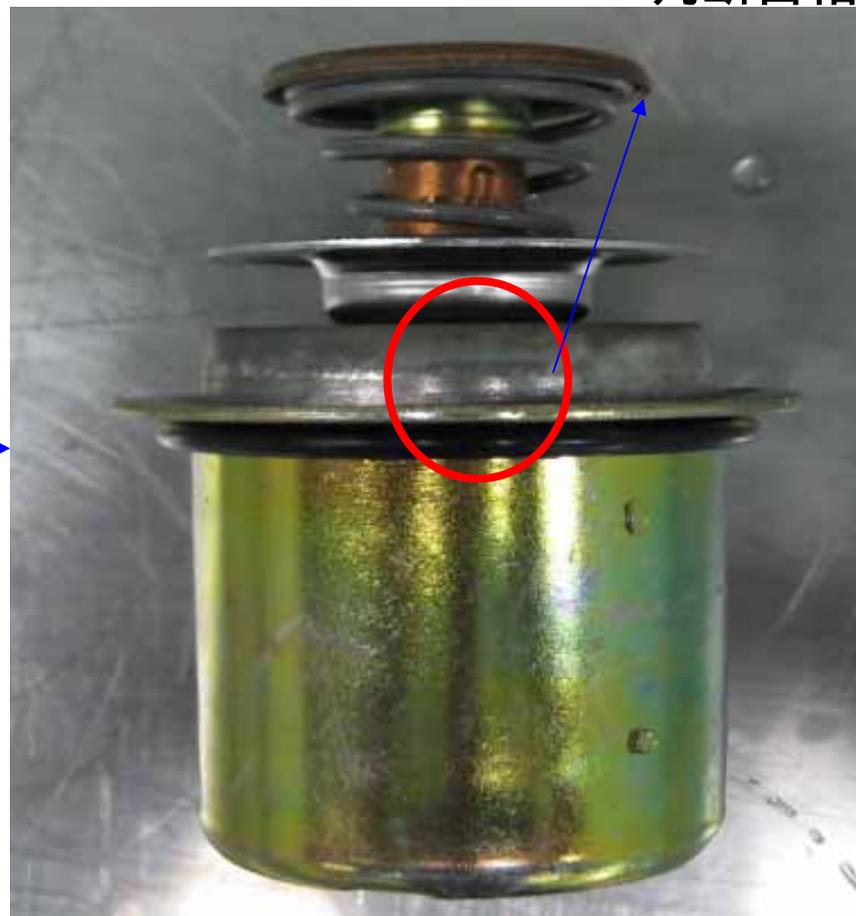
9-3-2、3968559 ( **KBA-82-MT** ) 调温器 :

~~11.7mm~~  
判断合格

观测方向

调温器测试前状态

调温器测试后状态
